COMUNE DI CASLANO

MESSAGGIO MUNICIPALE N. 1311

Domanda di un credito di fr. 900'000.00 per gli interventi di risanamento delle camere di accumulo, camere TREMA n. 30-32-33-36-37-38-39-40

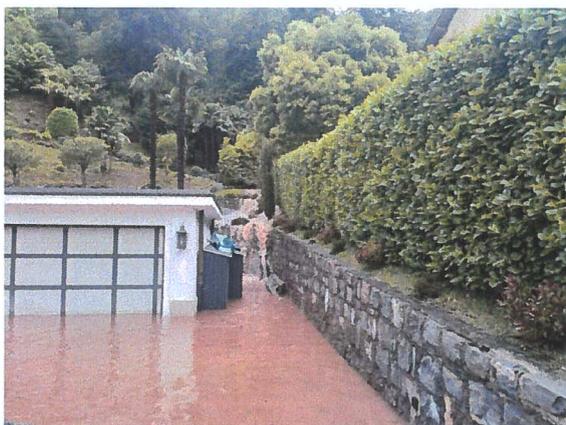
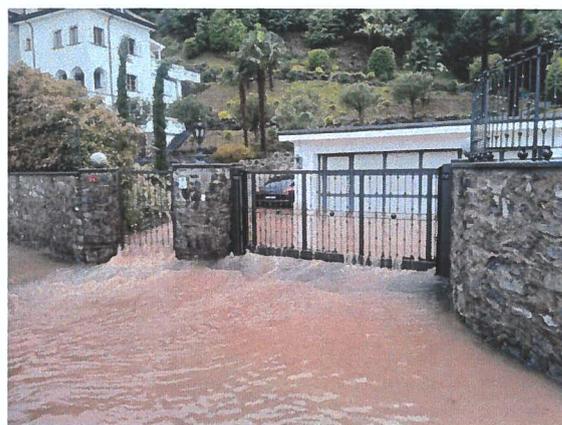
Figure 2 e 3: Allagamento della particella n. 402 in Via Meriggi a seguito delle importanti precipitazioni del 7.6.2020. Il riale Stremadone è fuoriuscito in corrispondenza della camera TREMA 30 e si è riversato fino alla Via Meriggi.

Per ovviare a questo problema è prevista l'esecuzione di un canale a cielo aperto in grado di smaltire 500 l/s (linea verde figura 22). Il proprietario della particella n. 402, durante un sopralluogo ha specificato che non è contento di una soluzione del genere.

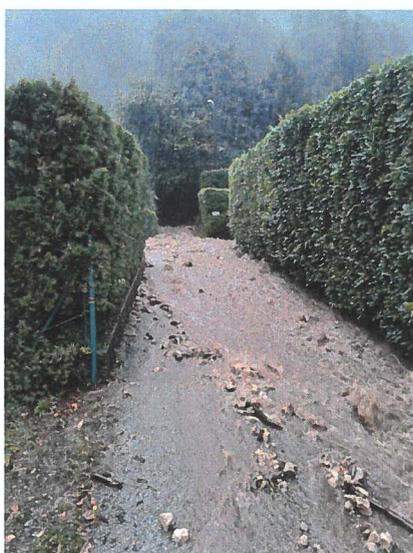
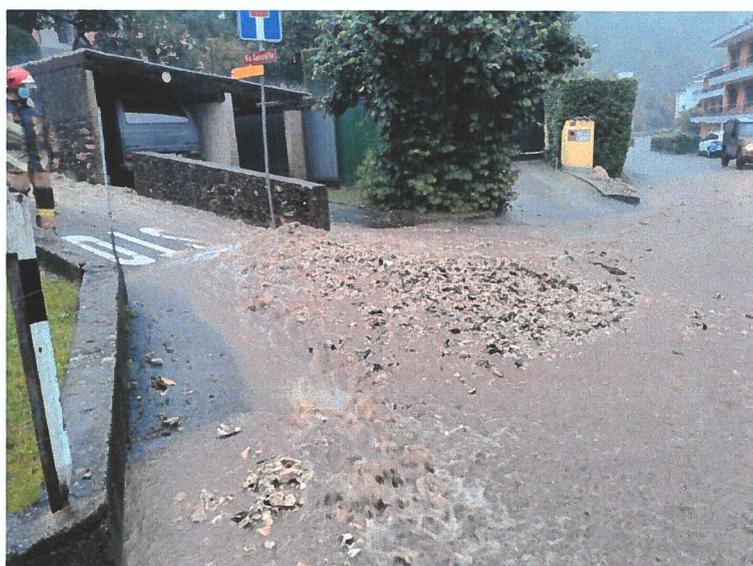
Figura 4 e 5: Materiale portato dalle acque lungo la Via Sassalto fino a Via Torrazza a seguito delle importanti precipitazioni del 7.6.2020

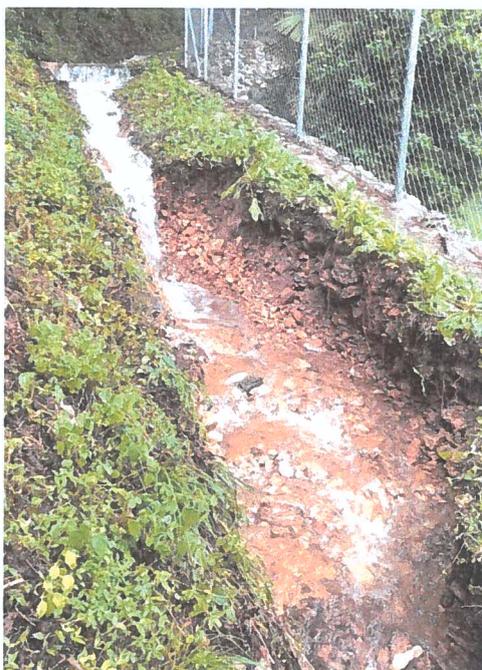
Figura 6: Sentiero a monte di Via Sassalto eroso dalle acque a seguito delle importanti precipitazioni del 7.6.2020

Il sentiero a monte di Via Sassalto e della camera TREMA 39, durante le forti piogge funziona come un canale di gronda. Il 7 giugno 2020, il forte deflusso di acque lungo il sentiero ha eroso il sottofondo dello stesso, trasportando il materiale verso la camera 39 riempiendola e poi giù, lungo la Via Sassalto, fino alla Via Torrazza.

La soluzione è quella di realizzare un'Ova lastricata con pietrame del posto, posate a "coltello" in modo da avere uno spessore minimo di 20 cm. La larghezza del lastricato sarà di circa 1 m. A intervalli di 3/4 m, saranno poste delle traverse in pietra di almeno 25 cm di altezza, quale punto fisso del lastricato. La lunghezza dell'intervento che parte dalla camera 39 è di circa 70 m (fino alla fine del muro a confine con la particella n. 467). Nella tratta in corrispondenza della sezione 3 saranno posate solo delle traverse in pietra con tratti di lastricato, lungo questa tratta le radici presenti hanno limitato l'erosione. La lunghezza di questa tratta è di circa 30 m.

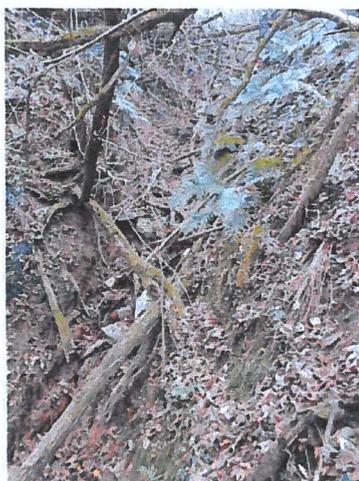
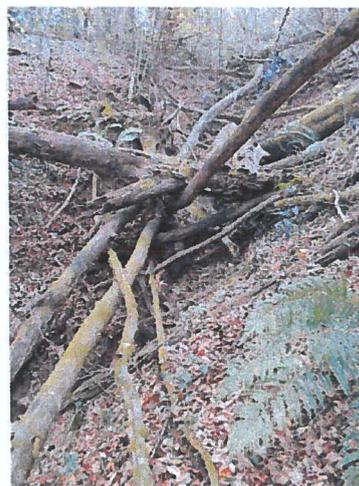
Riale 1
FOTO 7 – Tratto di riale con sponde incise in materiale sciolto ed alveo in parte in detrito e in parte in roccia.

Riale 1
FOTO 8 – Testata del riale con sponde appena incise in materiale sciolto, con modesti accumuli di detrito in alveo e soprattutto con numerose piante cadute.

Figura 11: Alberi in alveo Riale 1

Le ispezioni lungo le ove e i riali hanno permesso di constatare che la cura e la gestione del bosco deve essere potenziata. E' indispensabile intervenire con la rimozione del legname lungo l'alveo e con il taglio delle piante pericolanti sulle sponde, per evitare che la loro caduta provochi sbarramenti al regolare deflusso e indebolimento delle scarpate (vedi ceppaie strappate dal terreno durante la caduta degli alberi). Le immagini che seguono evidenziano alcune situazioni precarie riscontrate.

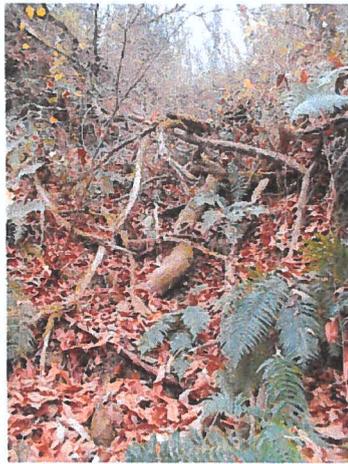
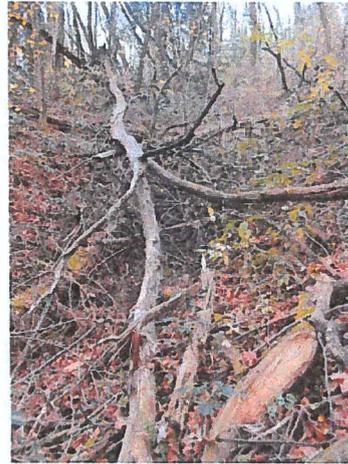
Riale Costalunga
FOTO 7 – Testata del riale con alveo in materiale sciolto poco definito ingombro di legname.

Riale Costalunga
FOTO 8 - Testata del riale con alveo in materiale sciolto con numerosi alberi caduti in alveo.

Figura 12: Alberi in alveo Riale Costalunga

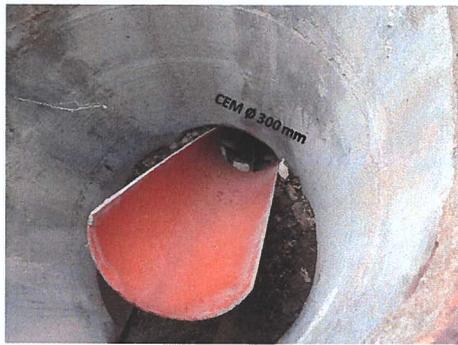
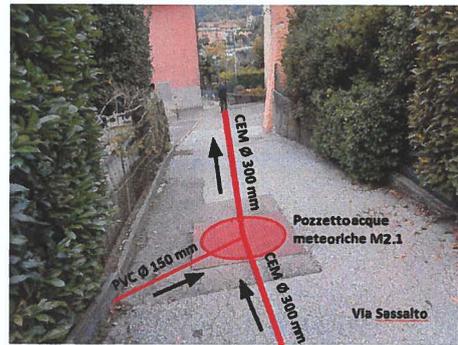
Figura 124. dettaglio uscita canalizzazione acque meteoriche dal pozzetto M2.1.

Figura 121. schema deflusso acque meteoriche nel pozzetto M2.1 in via Sassalto.

Figura 14: Pozzetto M2.1 Via Sassalto con fondo sollevato che ostruiva il deflusso

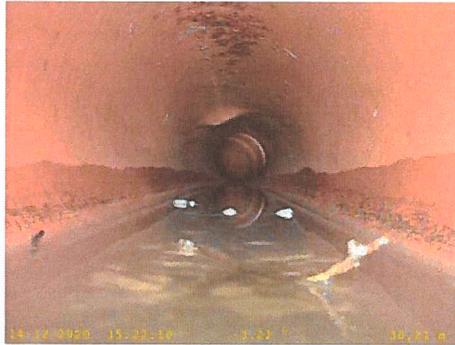
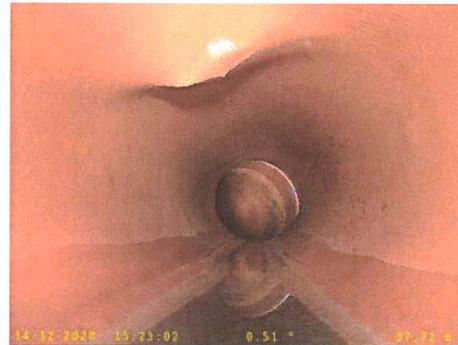
M3_1 - M4_1_0005.jpeg, 00:04:58, 36.21m
Livello dell'acqua: Acqua di scarico è chiara (fondo visibile), 20 % dell'altezza netta

M3_1 - M4_1_0006.jpeg, 00:05:12, 37.72m
Deformazione della sezione tubo:, a ore 11

Figura 15: Ristagno e deformazione tubo vicino al pozzetto M4.1 Via Sassalto

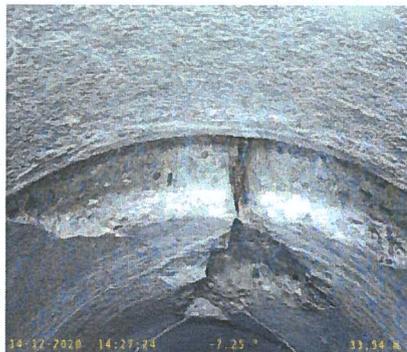
TreMa39 - M2_1_0009.jpeg, 00:06:41, 33.54m
Danno superficiale: parete mancante, causa non individuabile esattamente, a ore 12

Figura 16: A sinistra rottura canalizzazione camera 39-M2.1d Sassalto, a destra tubo passante Via Valle

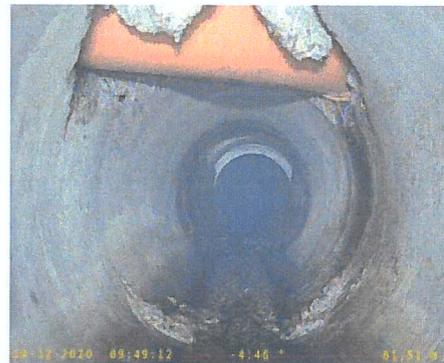
M15c - M127_0007.jpeg, 00:06:43, 61.51m
Nota generale, Tubo PVC passante / Tubo PVC passante

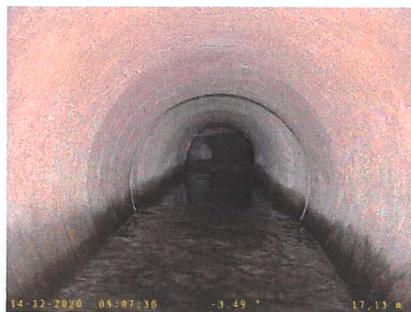
M15d - M15c_0003.jpeg, 00:01:48, 17.13m
Livello dell'acqua: Acqua di scarico è chiara (fondo visibile), 26 % dell'altezza netta

Figura 17: A sinistra ristagno canalizzazione M15D M15c, a destra rottura tratta TREMA 38 griglia

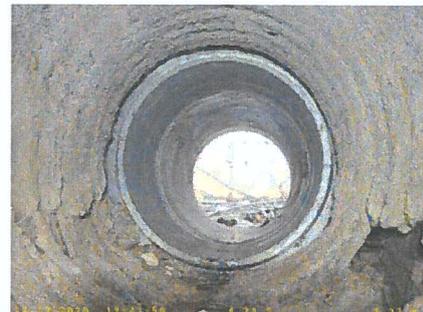
TreMa 38 - Griglia_0003.jpeg, 00:00:25, 2.27m
Danno superficiale: parete mancante, causa non individuabile esattamente, a ore 5

essere eseguito alla canalizzazione in quanto l'ispezione con telecamera ha rilevato una rottura della tubazione DN 500 mm.

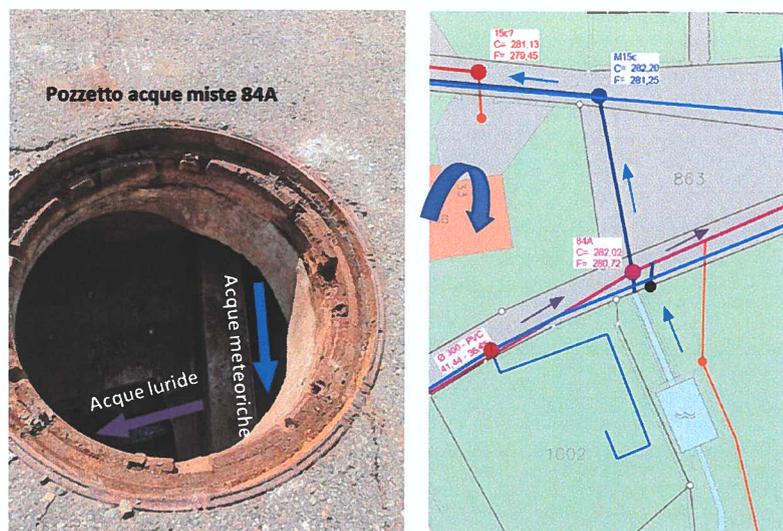
Figura 24/24: dettaglio pozzetto 84A (acque miste) in via Cantonetti e planimetria canalizzazioni nelle immediate vicinanze del pozzetto 84A.

Figura 20: Dettaglio pozzetto 84A miste, 15d meteoriche.

Le acque meteoriche e miste si incrociano a livelli diversi. Quando la canalizzazione acque meteoriche va in pressione, le acque meteoriche si riversano nella canalizzazione acque miste. Nel caso si volesse evitare questo travaso, una soluzione potrebbe essere quella di eseguire un canale a cielo aperto a livello strada contro il muro, con griglia che riprende le acque della canalizzazione che scende dalla scarpata per convogliarle al pozzetto 15C di Via Valle. Il canale avrebbe una pendenza del 2 % in grado di smaltire il Q100. Questo aspetto deve essere valutato nell'ambito del PGS.

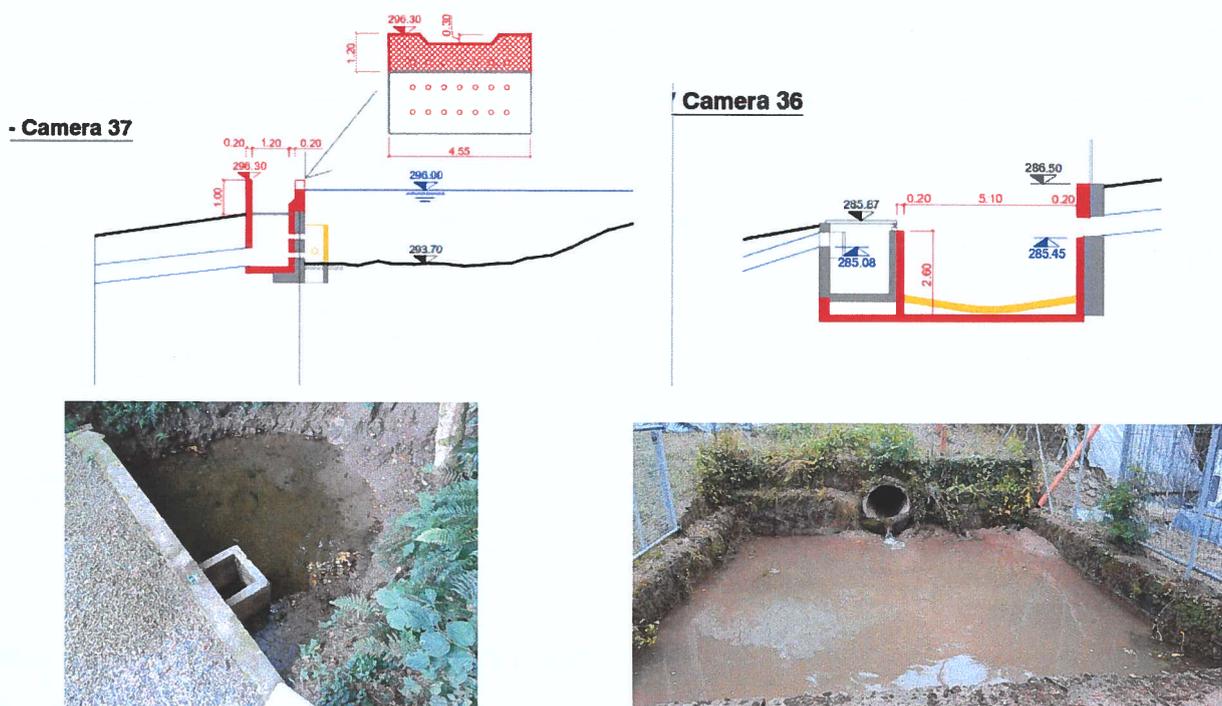
Figura 21: Camere 36 e 37 TREMA. A sinistra la sezione degli interventi e sotto le fotografie

materiale non viene movimentato in un solo evento, ma frequentemente le camere 36 e 37 hanno dimostrato di avere un accumulo insufficiente.

- E' previsto il potenziamento della camera di accumulo TreMa 36, il volume passa dagli attuali 20 m³ a 50 m³.
- Per l'accesso alla manutenzione si farà capo all'autocarro con gru, è sempre possibile posizionare un piccolo escavatore da 15/20 q nella camera. L'esecuzione di una pista d'accesso è troppo onerosa e richiederebbe l'esecuzione di un muro di sostegno di 3/4 m di altezza.
- Sistemazione della camera TREMA 37 (dovrebbe funzionare come camera di laminazione), con formazione intervasca impermeabile in calcestruzzo, sistemazione paratia di separazione + dispositivo per vuotatura camera.

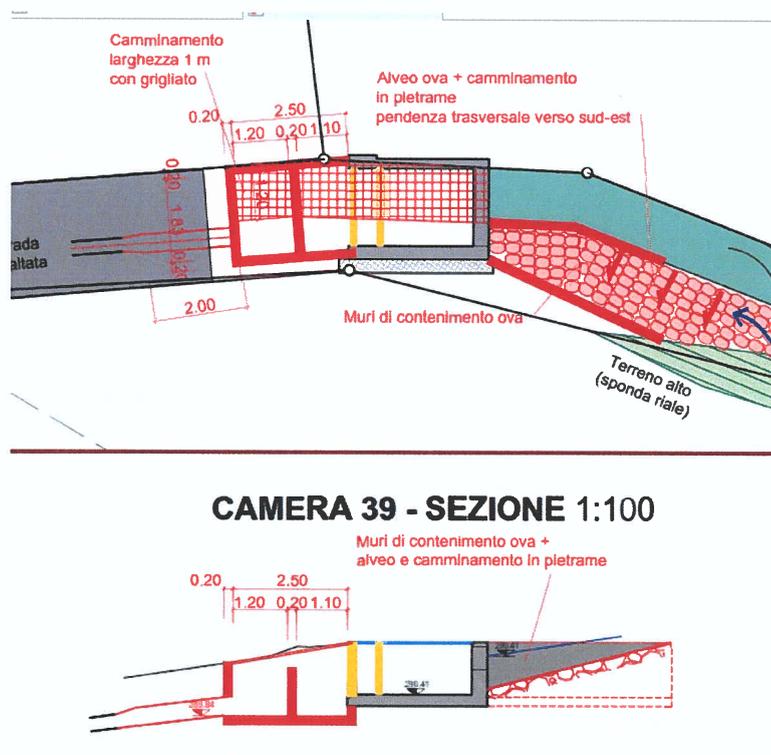
Figura 27: Estratto piano 030 Planimetria e sezioni camera 39

La camera 39 presenta vari problemi quali: un imbocco troppo stretto, una dimensione troppo piccola e una paratia interna che non permette la manutenzione e eventuali interventi all'imbocco della canalizzazione.

E' previsto l'allungamento della camera verso valle portando il volume dagli attuali 2.2 m³ a 6 m³. La copertura della camera sarà solo parziale, per permettere il transito dei pedoni e di un piccolo escavatore per la manutenzione (larghezza utile 120 cm).

Le griglie saranno amovibili. Il diametro di partenza della canalizzazione sarà potenziato con un DN 400 mm.

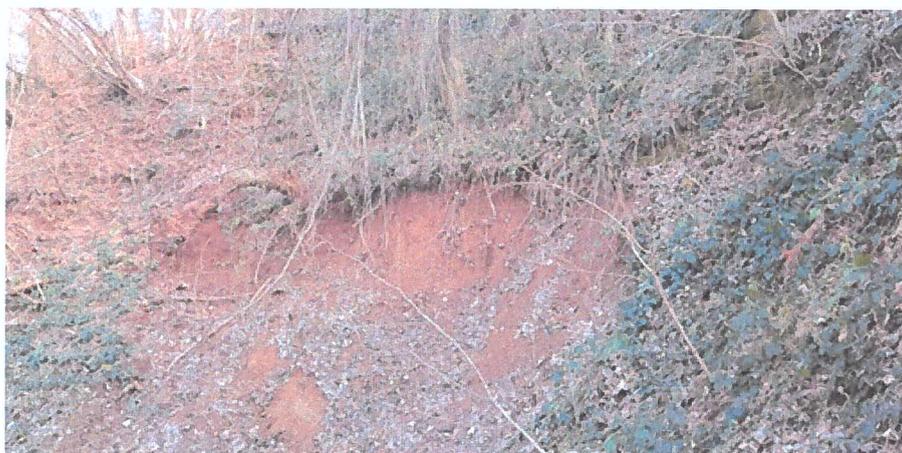
Figura 33: Orlo di frana attiva

L'Ova è molto ripida 60/65%. In base al rapporto geologico, e all'ispezione eseguita, a circa 70 m dalla camera esiste un orlo di frana attiva con un potenziale di circa 80 m³. Il pendio della frana va protetto contro l'erosione e ancorato. E' prevista la posa di una rete Sytec Es Flex plus opportunamente ancorata con delle barre Swiss Gewi che blocca la possibilità di erosione e franamento. Il materiale movimentabile in alveo è di 30 m³, quindi inferiori alla capienza della camera TREMA 38 (circa 41 m³).

Taglio piante pericolanti, pulizia alveo del materiale instabile e consolidamento alveo con la posa di tondoni di castagno DN 25 cm ancorati con barre Swiss Gewi.
