COMUNE DI CASLANO

MESSAGGIO MUNICIPALE N. 1443

Domanda di credito di fr. 210'000.00 per le opere di premunizione
contro la caduta di massi in località Alla Piatta in Via Torrazza

**RELAZIONE GEOLOGICA
AGGIORNAMENTO DELLA RELAZIONE
DELL' 11 GIUGNO 2025**

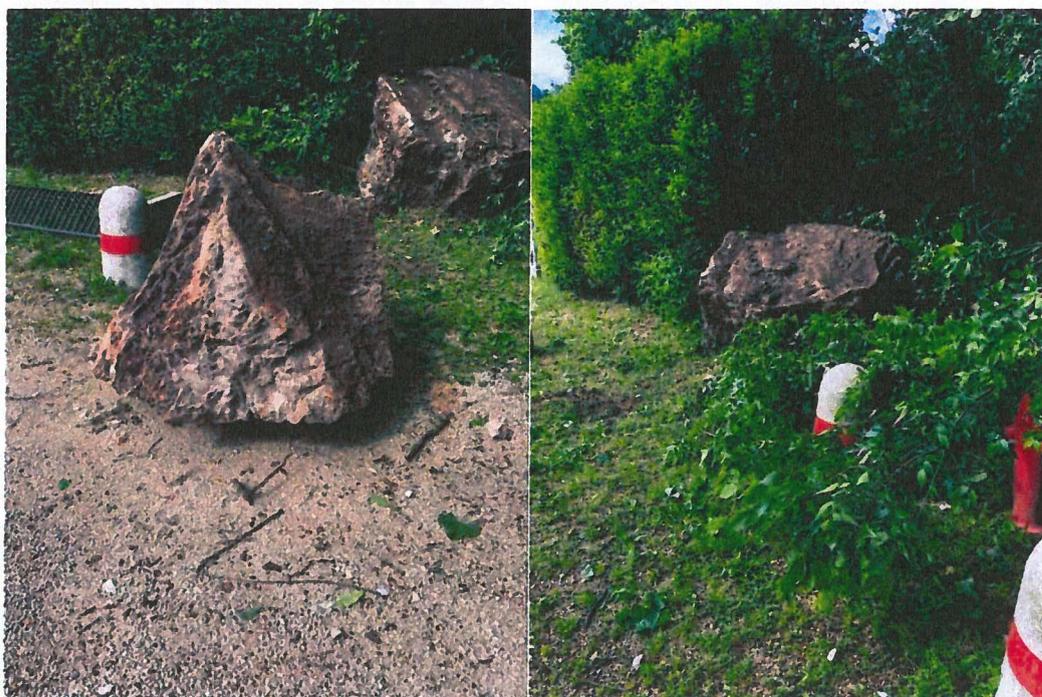
In data 14 maggio 2025 è occorso un distacco importante di elementi lapidei di dimensioni significative dalla parete rocciosa posta a monte dei mappali 494-493-877-974 di Caslano in zona Piatta (vedere allegati 1 e 2).

In particolare due blocchi, rispettivamente di ca.1.0 mc (a sinistra nella foto sotto) e di ca.2.4 mc (a destra) hanno raggiunto i bordi della piazza di giro della via Torrazza.

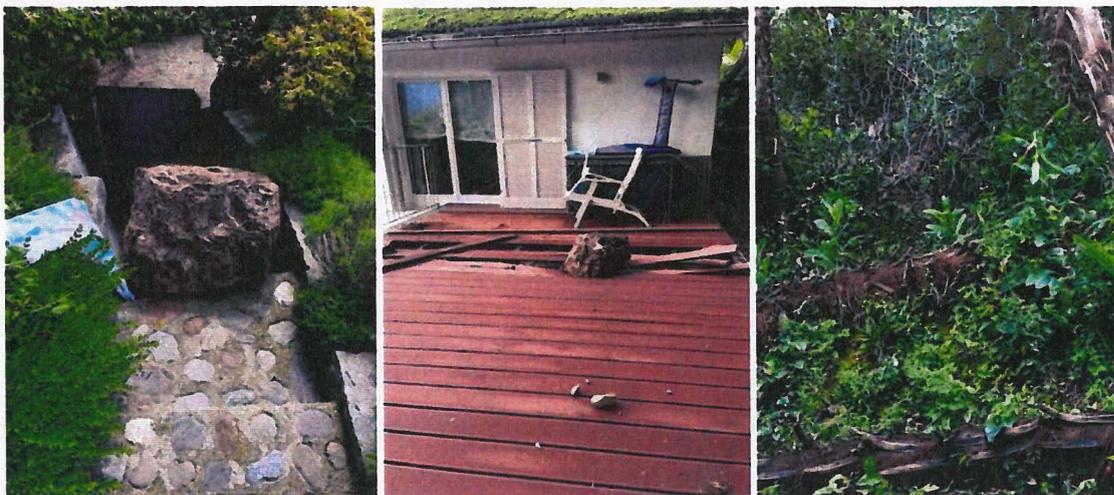
Un altro blocco di ca.0.5 mc si è fermato lungo il viale di accesso alla proprietà del mappale 493 (foto sotto a sinistra) e uno ulteriore di ca.0.2 mc sul tetto della veranda dello stesso mappale (al centro). La rete paramassi di questo mappale ha inoltre trattenuto un blocco di ca.1.0 mc (foto a destra) salvaguardando così l'abitazione primaria.

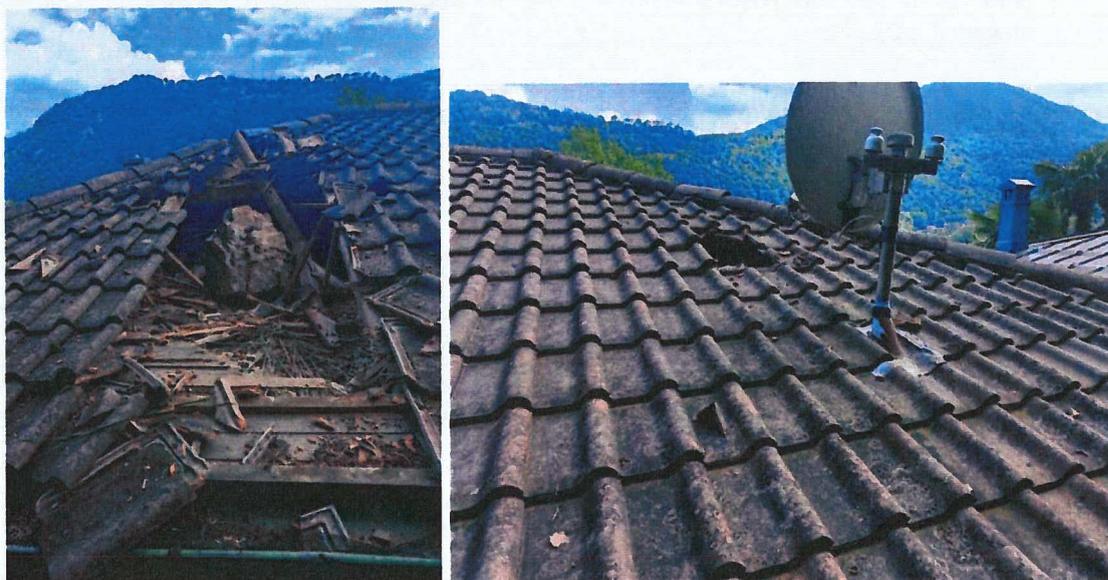
Un blocco di ca.0.5 mc è poi giunto sul tetto della casa del mappale 974 (foto a sinistra qui sotto). Un secondo masso, probabilmente legato al primo, di dimensioni limitate pari a 0.01 mc ha pure recato danni sul tetto di questa casa (foto a destra).

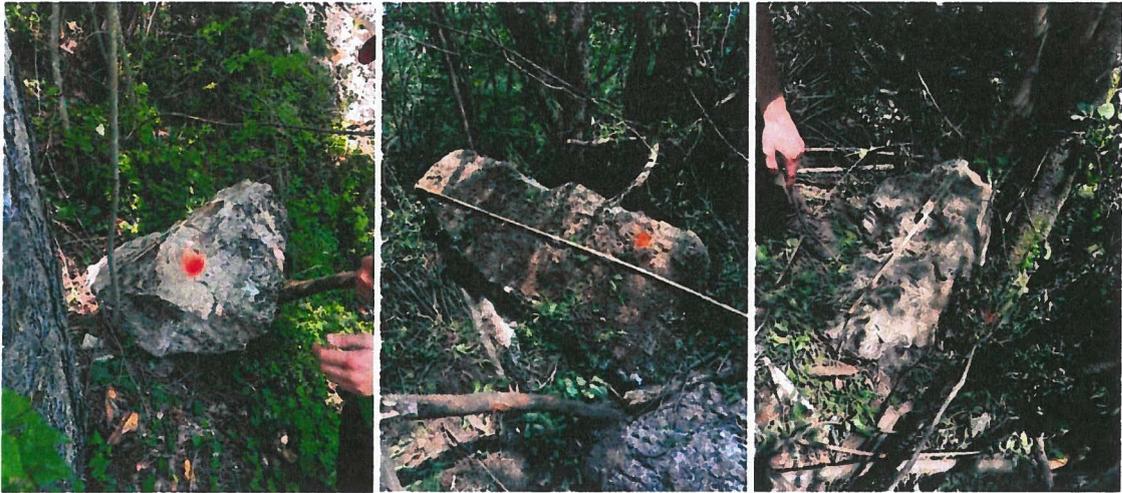
Lungo il percorso tra punto di distacco e le abitazioni+piazza di giro di Via Torrazza, sono stati rilevati da Risanarocchia SA diversi elementi lapidei che si sono fermati grazie alla presenza del bosco ma che dovranno essere demoliti o messi in sicurezza al più presto. Di seguito alcune fotografie di alcuni di questi elementi di roccia:

Si tratta di elementi con volumi compresi tra 0.5 a 1.0 mc.

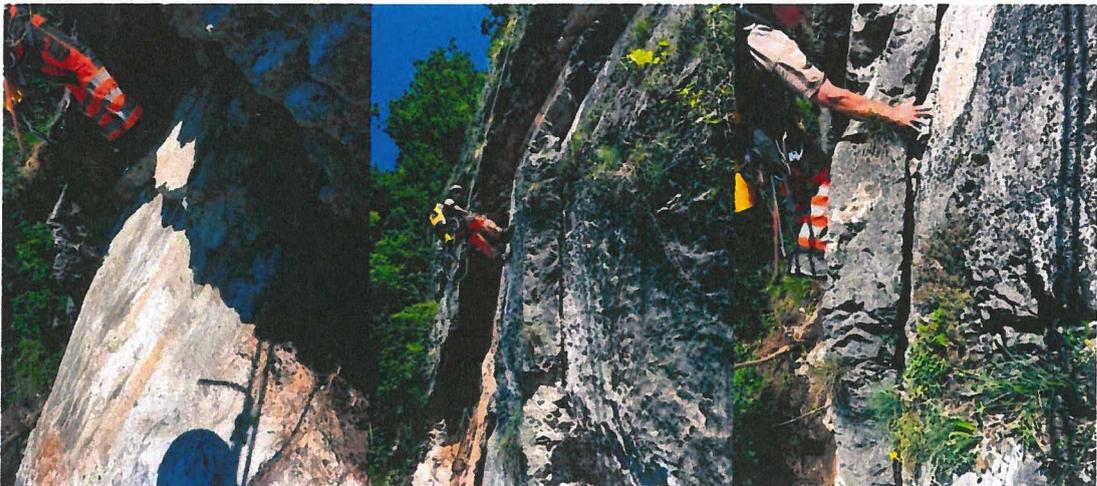
Infine, è stato eseguito un rilievo in parete sempre da Risanarocchia SA che ha rilevato la seguente situazione:

Le immagini mostrano la zona di distacco rilevata lo stesso giorno con volo di drone e successivamente sul posto dai rocciatori. Si vede bene che diviene necessario procedere ad una messa in sicurezza della lama di roccia delle immagini al centro e a destra, mentre c'è un elemento ancora instabile da fissare.

In questa zona sono necessari alcuni interventi atti a stabilizzare una lama di roccia già staccata pluricentricamente dalla roccia madre, mediante fissaggio con chiodi (lavoro da eseguire in parete). Anche un elemento singolo dovrà essere messo in sicurezza mediante fissaggio con chiodi.

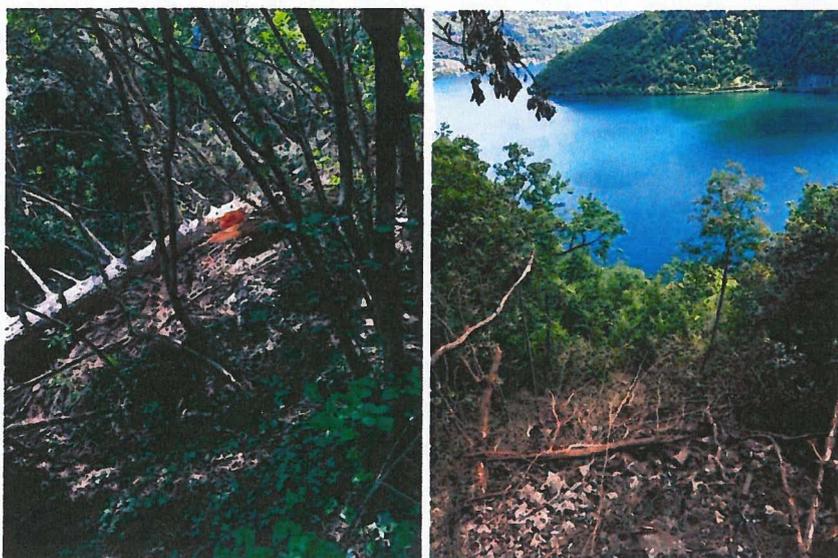
Alcuni elementi lapidei, che si sono fermati grazie alla presenza del bosco, dovranno essere messi in sicurezza mediante demolizione in sito o posizionamento adeguato. Anche il bosco vedrà alcuni interventi di eliminazione di alberi demoliti dal transito dei blocchi (vedere alcuni esempi nelle foto sotto).
