## **COMUNE DI CASLANO**

#### MESSAGGIO MUNICIPALE N. 1450

per la richiesta di un credito di fr. 75'000.00 quale contributo a favore del Patriziato di Caslano per il progetto di sistemazione del percorso "Giro del Monte" di Caslano

## SISTEMAZIONE SENTIERO

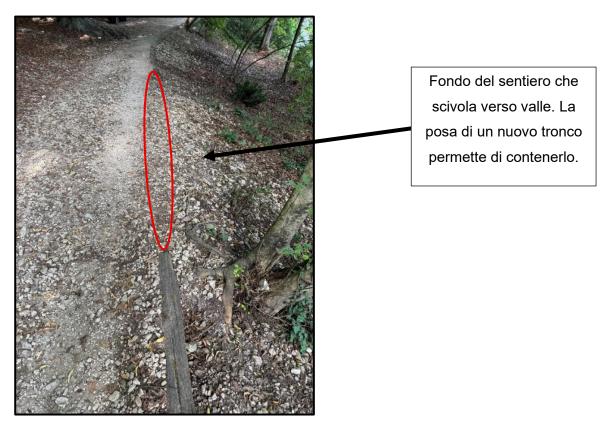
Figura 16: Posa nuovi tronchi singoli (PSP1).

Per quanto riguarda i contenimenti in legno, si tratta di sostituire i tronchi deteriorati con nuovi tronchi di diametro superiore (ca. 20 cm) e in alcuni casi con doppi pali, ovvero con due tronchi sovrapposti dove un primo, quasi del tutto interrato, ha funzione di ancoraggio e stabilizzazione e un secondo costituisce il vero e proprio bordo contenitivo.

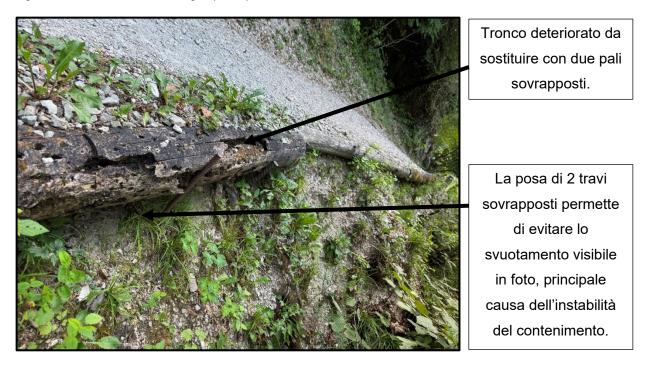
Figura 17: Sostituzione con doppi tronchi (PSP 10).

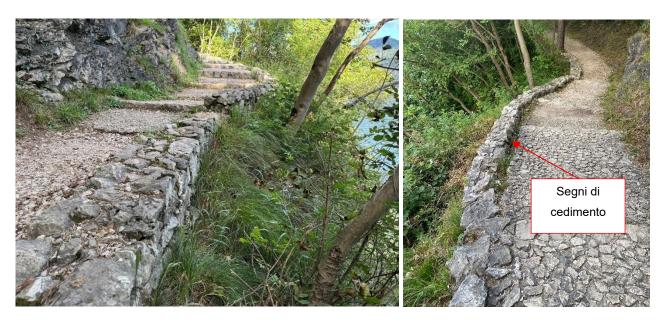
I muri in sasso fugati si presentano generalmente in buono stato e solo in un tratto di ca. 8 m è necessario intervenire con priorità per il rifacimento del muro. Vi è inoltre un altro tratto, anch'esso di ca. 8 m, in cui il muro inizia a presentare i primi segni di cedimento che nei prossimi anni si accentueranno.

Figura 18: Rifacimento muro (RiM1) di ca. 8 m.

3.1.5	Rifacimento muro in sasso fugato con basamento in calcestruzzo (RiM1 nella RT e nel Piano interventi). L= 8 m; h variabile da 0.2 m a 0.9 m.  Demolizione muro esistente e smaltimento materiale risultante. Rifacimento muro con la medesima tecnica dei muri attualmente presenti lungo il sentiero.  Compresa fornitura materiale necessario. In particolare impiego di sassi calcarei tipici del luogo.  Compresa integrazione del tratto rifatto con le parti di muro presenti e non demolite e con gradini presenti in loco.	mq	4.0	800.00	3'200.00

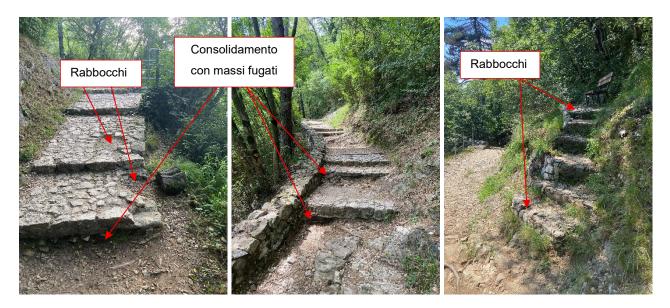
Lungo il sentiero sono presenti scalini singoli o in serie, alcuni dei quali risultano usurati, rotti o con parti mancanti. Si propone di intervenire con rabbocchi (Figura 21) nei punti dove il materiale è mancante o danneggiato, e con il rifacimento di scalini mediante posa di sassi fugati alla base e consolidamento.

Figura 19: Esempi di interventi sugli scalini lungo il sentiero.

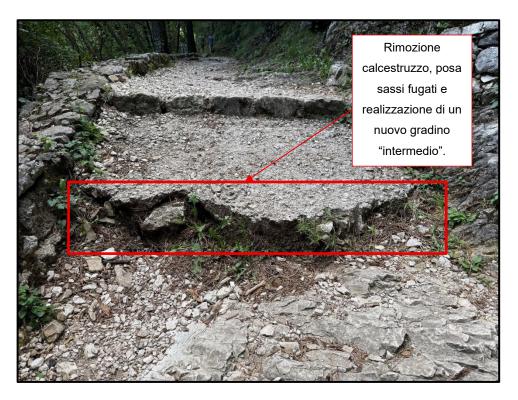
Inoltre, si propone l'aggiunta di un gradino in sostituzione della rampa in calcestruzzo ormai degradata (vedi Figura 20).

Figura 20: Nuovo scalino (LS1), 1.6 m di larghezza e ca. 30 cm di altezza (compreso parte interrata).

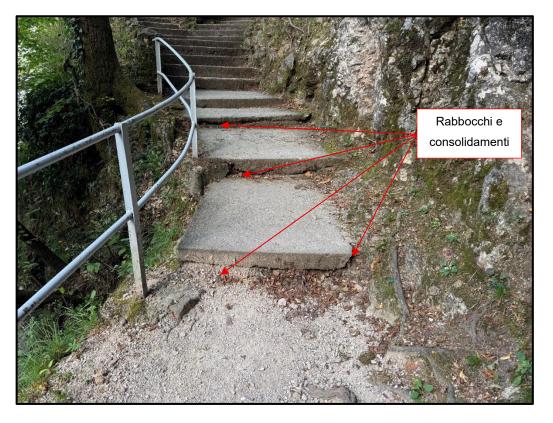
Lungo il sentiero, dove presente un gradevole punto di osservazione (Figura 3), vi è una scala che necessita di rabbocchi in calcestruzzo. I gradini che mostrano maggiore instabilità e usura sono quelli ubicati alla base della scala (verso il nucleo Caslano) come illustrato nella figura seguente.

Figura 21: Rabbocchi e consolidamento scala (LS10): parziale demolizione puntuale (pulizia) e rabbocco in calcestruzzo.

3.2.8	Lievi fugature in calcestruzzo su scala (LS9 e LS10), su una tratta di 12.5 metri.	m	12.5	80.00	1'000.00		
	3.2.9	Non prioritario: Sistemazione puntuale gradino esistente (LS11): con posa puntuale di pietre e fugatura puntuale. Fornitura di tutto il materiale necessario.	gl.	1.0	250.00	250.00

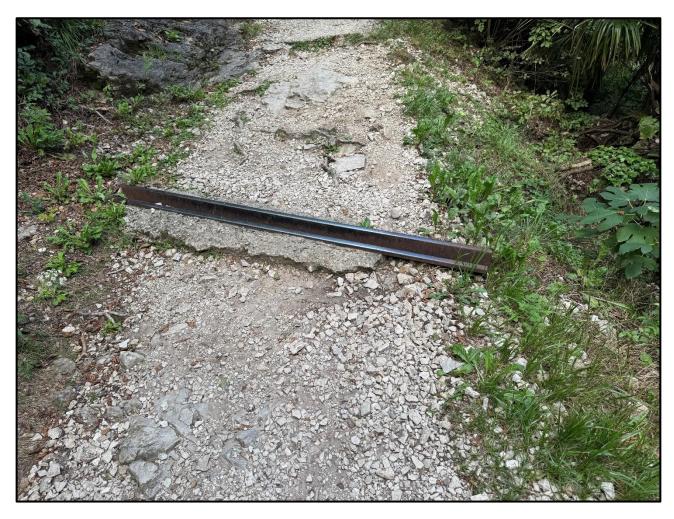
Figura 22: Rimozione canaletta (RiC1).

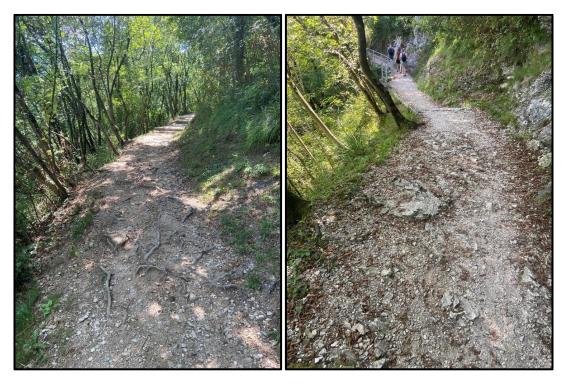
In alcuni punti il camminamento risulta sconnesso a causa della presenza di radici o rocce affioranti che devono essere rimosse. In particolare, per la rimozione delle rocce è utile procedere con martello pneumatico distribuendo il materiale di risulta sul posto quale strato d'usura.

Figura 24: Sentiero caratterizzato da radici o rocce affioranti.

Quanto citato è osservabile localmente lungo tutto il sentiero, ma vi sono due tratti di circa 10-12 m che presentano maggiori affioramenti di radici o massi.

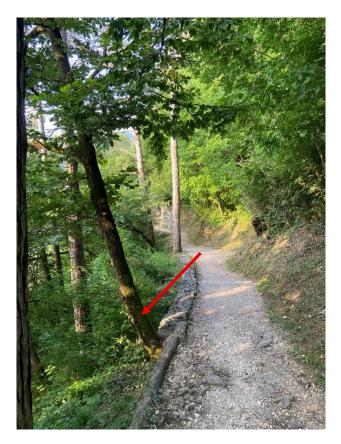
Figura 25: Ulteriore albero da abbattere (diametro ca. 25 cm) che pregiudica la stabilità del muro di contenimento.

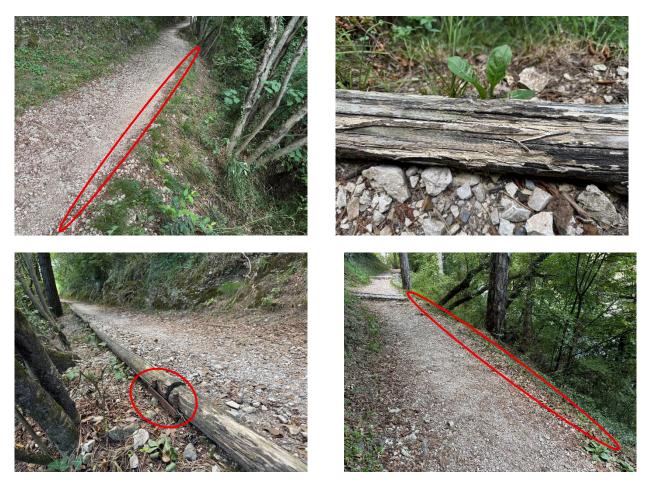
## PSP1, PSP6, PSP8-9, PSP11-12.

Figura 1: Posa nuovi pali singoli o sostituzione di quelli esistenti con pali più grossi, ca. 70 pali.

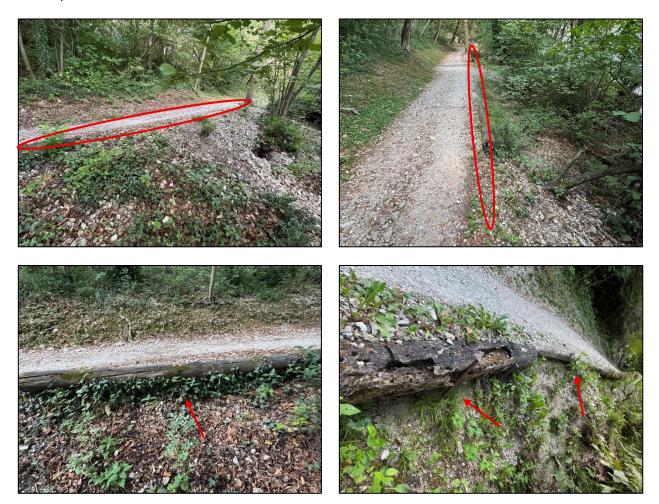
## **PSP2-5, PSP14**

Figura 3: Sostituzione e posa pali doppi. In alcune tratte i pali singoli non sono sufficienti ed è necessario posare dei doppi pali sovrapposti per evitare la sottoerosione e lo svuotamento.

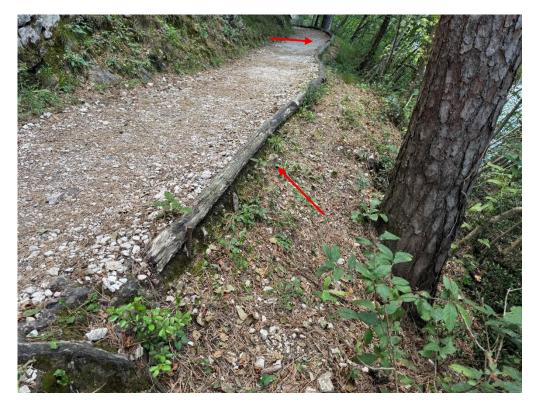
#### PSP10

Figura 4: In alcuni casi la sostituzione con pali doppi non è urgente ma dovrà essere fatta nei prossimi anni (ca. 2-5 anni). In caso di intervento si può valutare caso per caso se sostituirli nell'immediato.

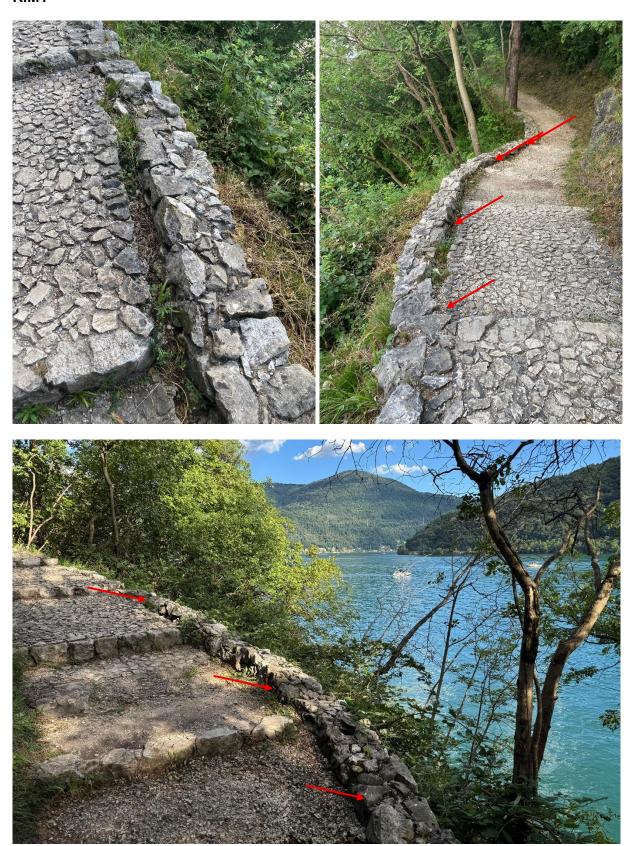
#### RiM1

Figura 5: Rifacimento muro (RiM1), Rifacimento di ca. 7-8 m di muro (h= 20-90 cm).

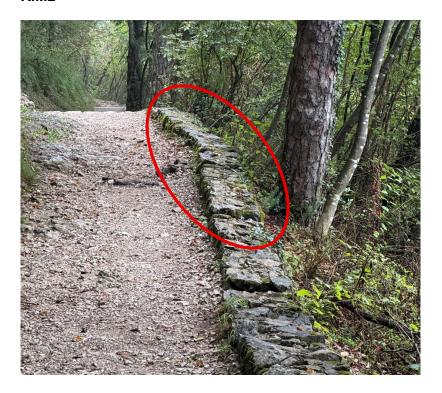
#### RiM2

Figura 6: Rifacimento muro non urgente (RiM2), Rifacimento muro non obbligatorio, circa 7.5 m x 80 cm.

3.1.6	Non prioritario: Rifacimento di muro in sasso fugato con basamento in calcestruzzo (RiM2 nella RT e nel Piano interventi). L= 7.5 m; h= ca. 0.8 m.  Demolizione muro esistente e smaltimento materiale risultante. Rifacimento muro con la medesima tecnica dei muri attualmente presenti lungo il sentiero.  Compresa fornitura materiale necessario. In particolare impiego di sassi calcarei tipici del luogo.  Compresa integrazione del tratto rifatto con le parti di muro presenti e non demolite.	mq	6.4	800.00	5'120.00

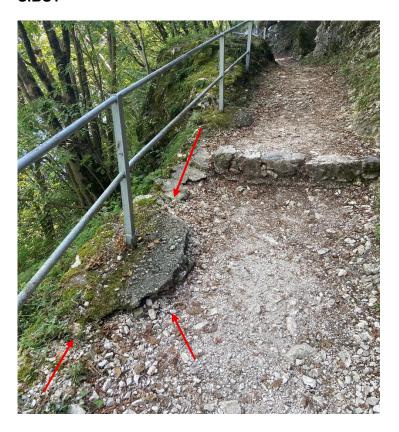
#### SiBS1

Figura 7: Sistemazione base staccionata (SiBS1), Sistemazione della base della staccionata mediante rabbocchi e posa materiale.

3.1.7	Sistemazione della base della staccionata mediante rimozione calcestruzzo in eccesso, posa sassi presenti in loco e fugatura per integrazione a regola d'arte con il sentiero esistente.	m	3.5	90.00	315.00

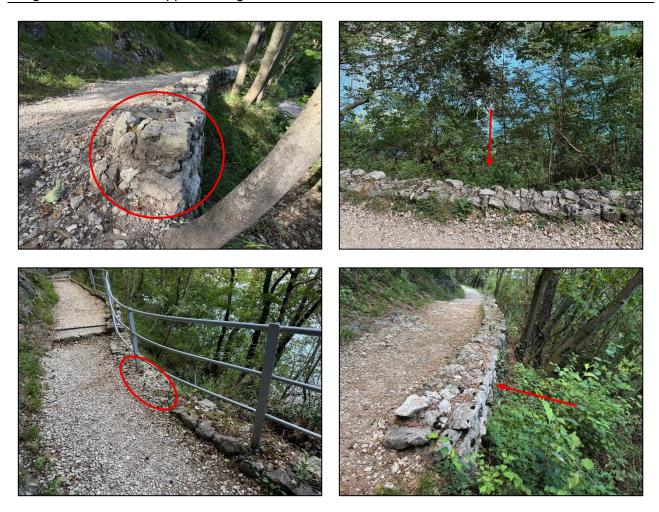
#### RaM1-9

Figura 8: Rabbocco muro, rabbocchi puntuali ai muri.

3.1.8	Consolidamento muri in pietra per una lunghezza complessiva con la posa di sassi negli interstizi e fugatura con malta (minimo 9 ubicazioni).	m	105.0	85.00	8'925.00

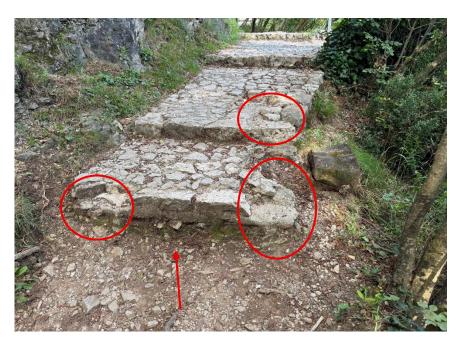
Figura 9: Sistemazione scala (LS1), Sistemazione canaletta e creazione gradino/canaletta.

3.2		Riparazione gradini e scale						
	3.2.1	Sistemazione scala lungo sentiero (LS1) con posa puntuale di pietre e fugatura puntuale. Compresa fornitura del materiale necessario.	m	8.0	85.00	680.00

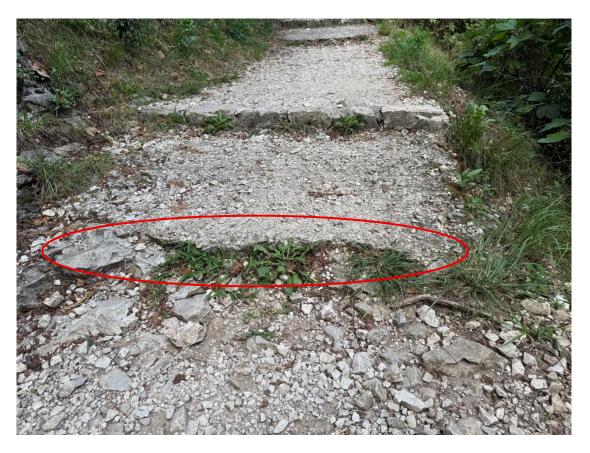
Figura 11: Rifacimento/sistemazione scalino (LS3), con sassi da 20 cm, largo circa 1 m.

3.2.3	Realizzazione nuovo scalino in sassi fugati (LS3), larghezza 1.0 m e altezza 0.3m. Compresa fornitura dei sassi squadrati (d=20cm x 20 cm)	gl.	1.0	400.00	400.00

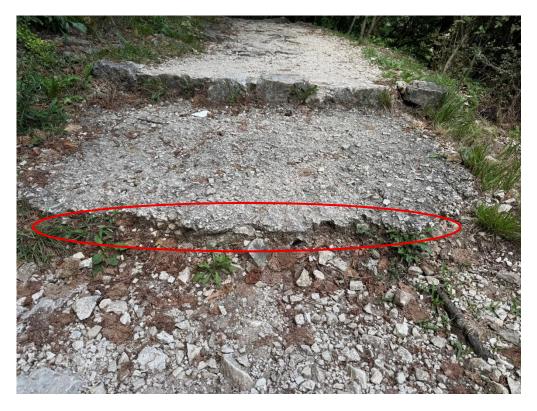
## LS4

Figura 12: Rifacimento/sistemazione scalino (LS4), con sassi da 20 cm, largo circa 2 m.

3.2.4	Realizzazione nuovo scalino in sassi fugati (LS4), larghezza 2.0 m e altezza 0.3m. Compresa fornitura dei sassi squadrati (d=20cm x 20 cm)	gl.	1.0	800.00	800.00

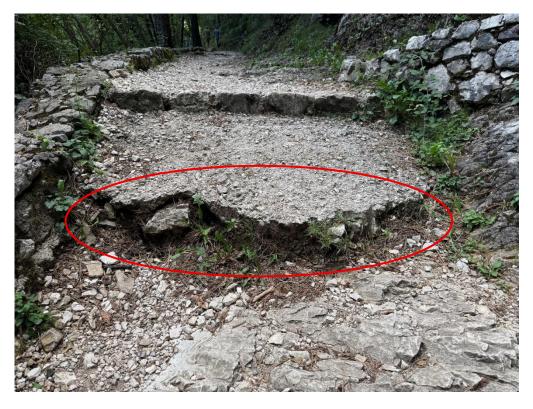
Figura 13: Nuovo scalino (LS5), 1.6 m di larghezza e 30 cm di altezza.

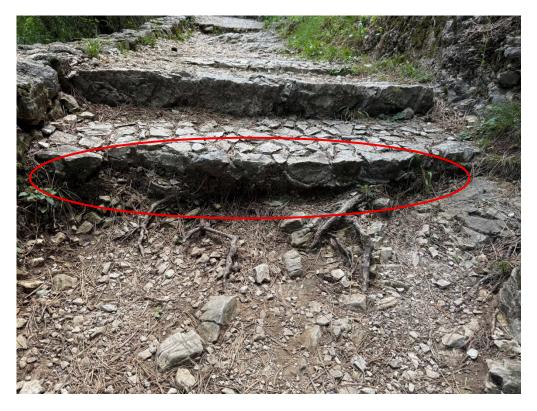
#### LS6

Figura 14: Rifacimento/sistemazione scalino (LS6), pulizia sotto, rinforzare mettendo elementi grossolani, rabboccare gradini.

3.2.6	Sistemazione puntuale gradino esistente (LS6): Rimozione materiale sottostante gradino, fornitura e posa elementi grossolani (sassi calcarei d=ca.10 cm) alla base quale rinforzo, sistemazione interstizi e fugatura puntuale.	gl.	1.0	500.00	500.00

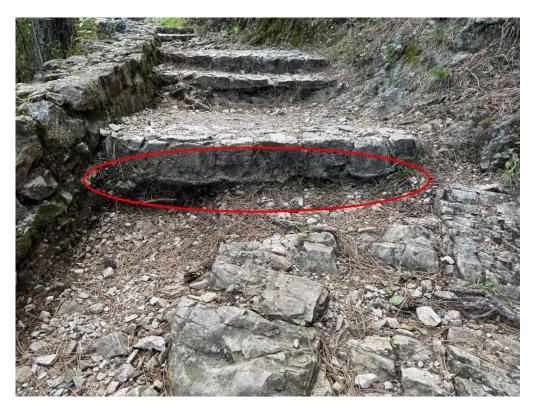
Figura 15: Rifacimento/sistemazione scalino (LS7), Sistemare gradino e posa materiale (2m x 2m x 15 cm).

3.2.7	Sistemazione gradino esistente (LS7) Rimozione materiale sottostante gradino, fornitura e posa elementi grossolani (sassi calcarei d=ca.10 cm) alla base quale rinforzo e fugatura puntuale. Compresa fornitura e posa di materiale calcareo (ghiaietto) per livellamento (2m x 2m x 0.15 m= ca. 0.6 mc).		1.0	800.00	800.00

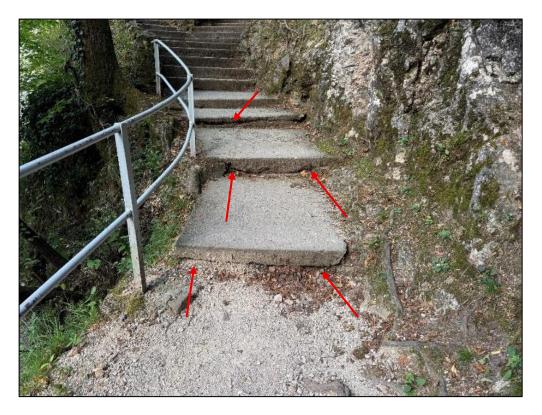
#### LS9-10

Figura 16: Rabbocchi in calcestruzzo a scala, lievi rabbocchi in calcestruzzo a scala.

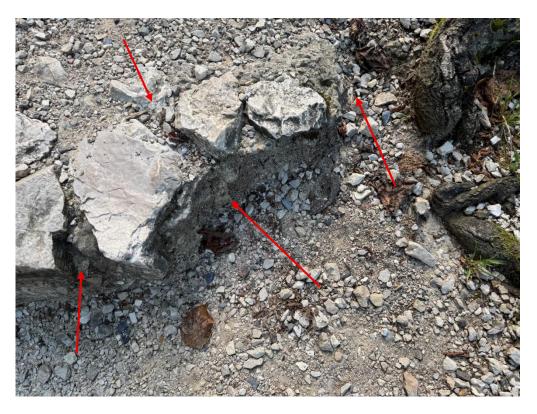
Figura 17: Rifacimento/sistemazione scalino (LS11), Sistemazione puntuale gradino. Intervento non urgente e potrà essere fatto nei prossimi anni.

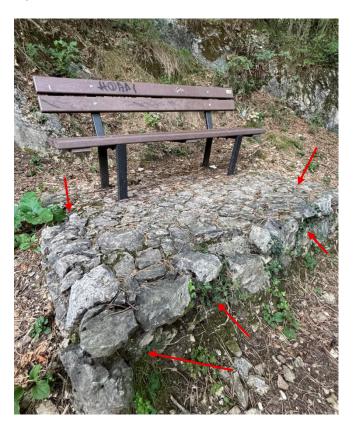
#### RaBP1

Figura 18: Rabbocco base panchina (RaBP1), Rabbocco puntuale base panchina.

3.2.10	Sistemazione puntuale base panchina. Fornitura e posa di sassi idonei e fugatura.	mq	2.5	90.00	225.00		
3.3		Canalette di evacuazione acque

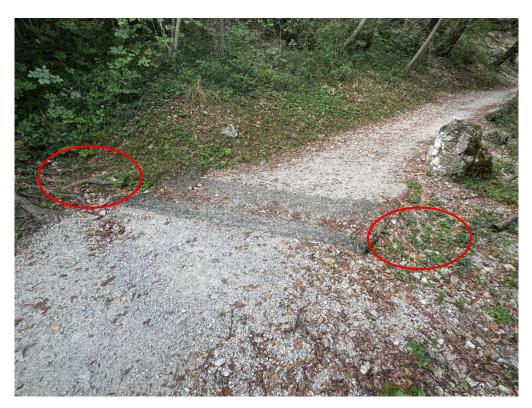
Figura 19: Sistemazione canaletta (SRRC1), Invito a canaletta con piode fugate (sup:  $1.5 \text{ m} \times 1.5 \text{ m}$ ) + taglio di un frassino di 30 cm + posa sassi a valle per evitare erosione.

3.3.1	SRRC1: Realizzazione invito a canaletta con piode fugate (superficie: 1.5 m x 1.5 m); posa sassi a valle della canaletta per evitare erosione. Riprofilatura adiacenze per corretta integrazione della canaletta.  Compresa fornitura di tutto il materiale necessario.	gl.	1.0	1'200.00	1'200.00

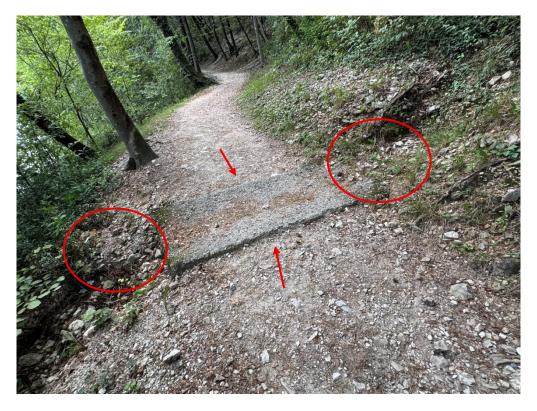
#### SRRC2

Figura 20: Sistemazione canaletta (SRRC2), sistemazione puntuale invito, e posa massi sotto per erosione.

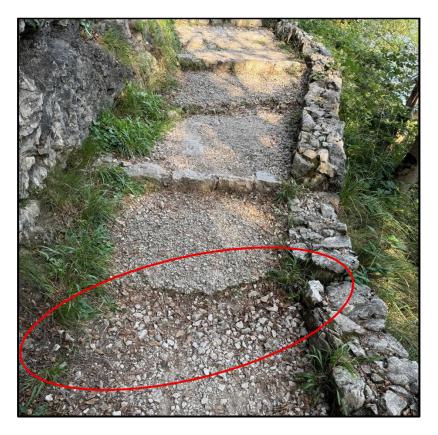
Figura 21: Sistemazione canaletta (SRRC3) e creazione gradino/canaletta.

3.3.3	SRRC3: Creazione canaletta semi-gradino) in sassi fugati. L=2 m. Creazione contro pendenza al gradino al fine di convogliare le acque fuori dal sentiero.	gl.	1.0	750.00	750.00

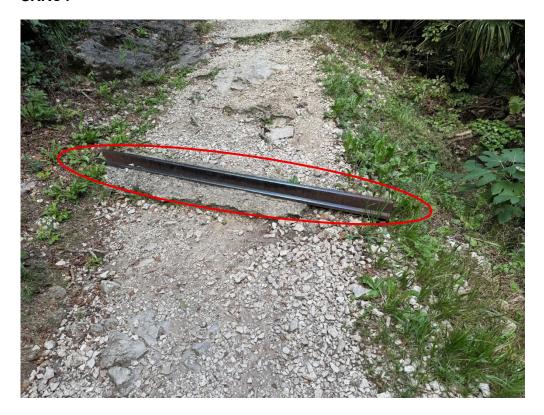
#### SRRC4

Figura 22: Rimozione canaletta (SRRC4).

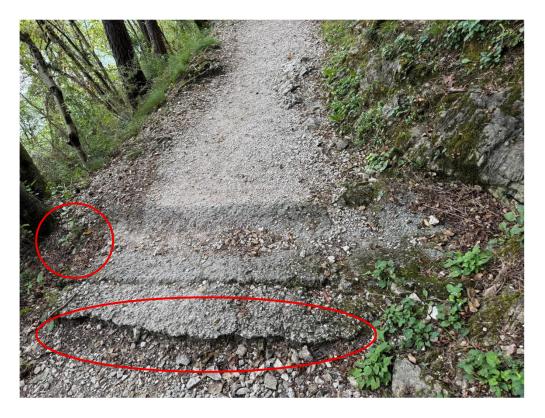
Figura 23: Sistemazione canaletta (SRRC5), posa materiale grossolano alla base della canaletta.

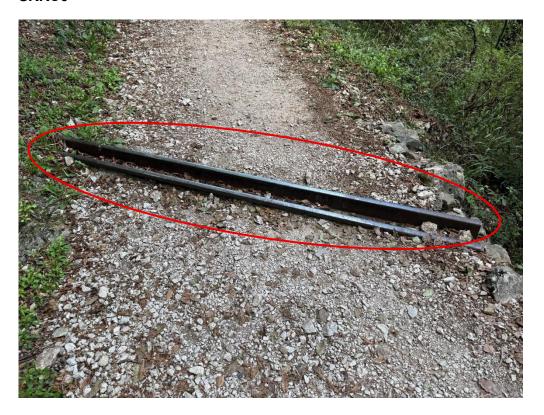
#### SRRC6

Figura 24: Rifacimento canaletta - posa nuova canaletta (SRRC6), Rimozione dell'attuale canaletta e realizzazione di una canaletta / piccolo travaccone.

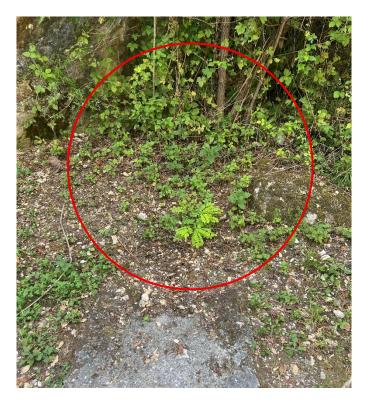
Figura 25: Sistemazione canaletta (SRRC7), Miglioramento invito alla canaletta mediante scavo, taglio di arbusti, spostamento materiale e posa pietre grossolane per indirizzare le acque sul lato sud dell'invito alla canaletta (1.5x1.5m).

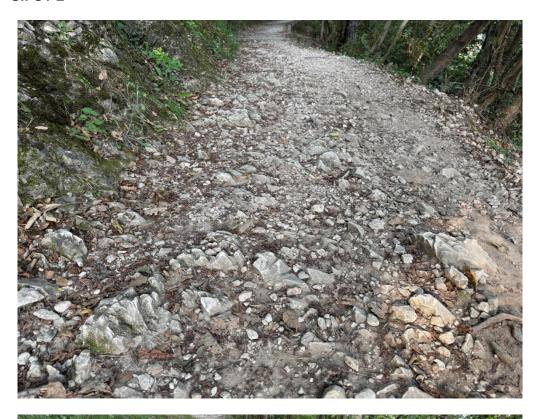
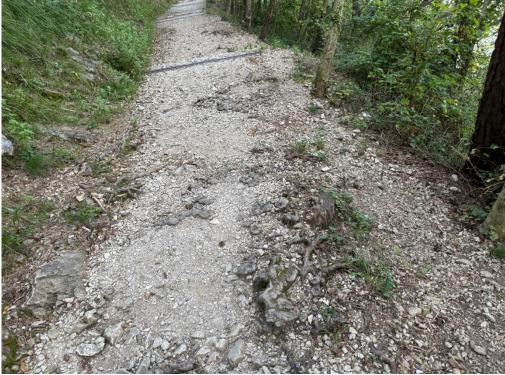
## SiFS1-2

Figura 26: Sistemazione rocce e radici affioranti e aggiunta materiale calcareo.
