COMUNE DI CASLANO

MESSAGGIO MUNICIPALE N. 1465

Domanda di credito di fr. 496'000.00
per il risanamento del tetto delle Scuole elementari di Caslano

**Relazione – stato attuale delle
coperture e interventi necessari**

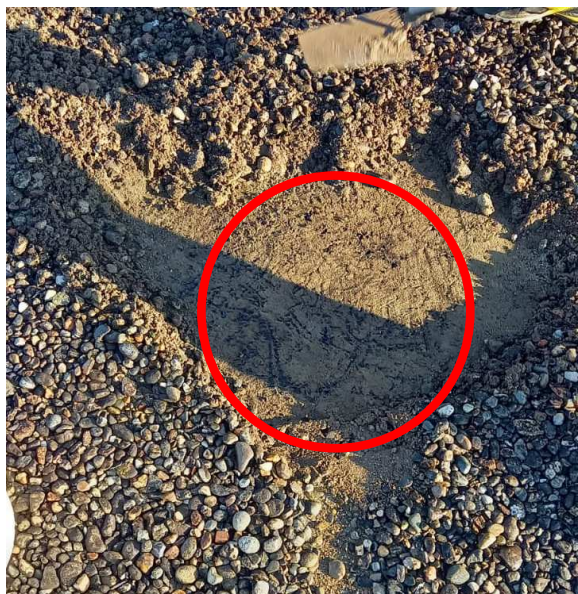
- perdita di elasticità;
- microfessurazioni diffuse;
- deterioramento delle saldature

Presenza di micro fessure nel manto impermeabile

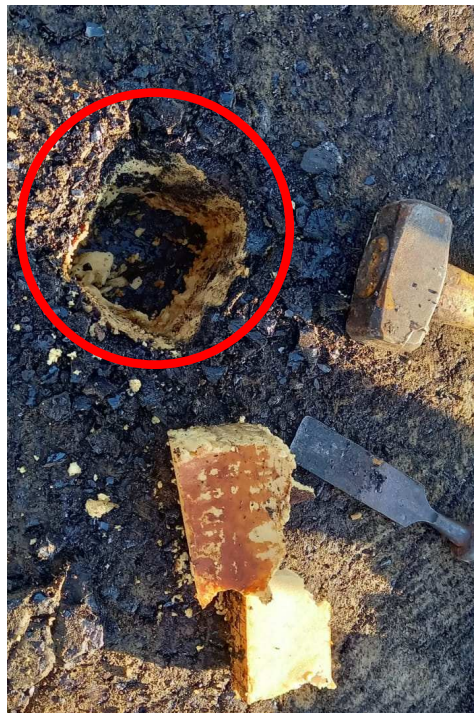
Isolante termico con presenza di umidità

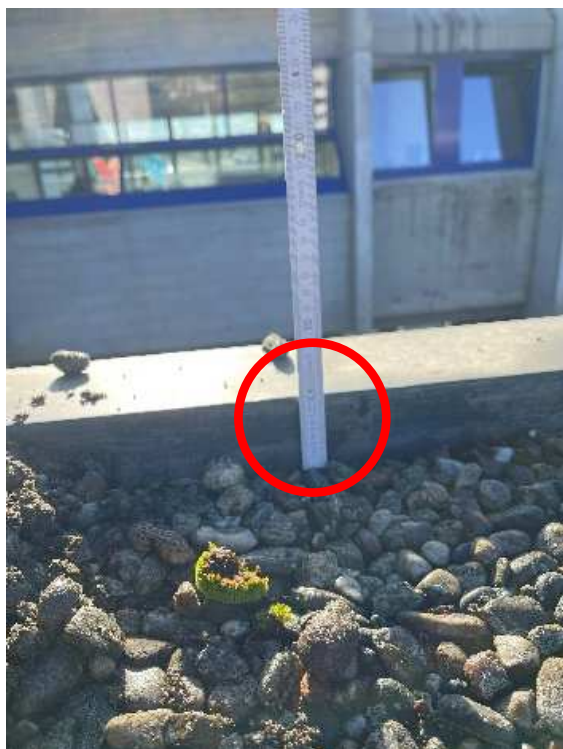
Mancato rispetto della quota di sicurezza

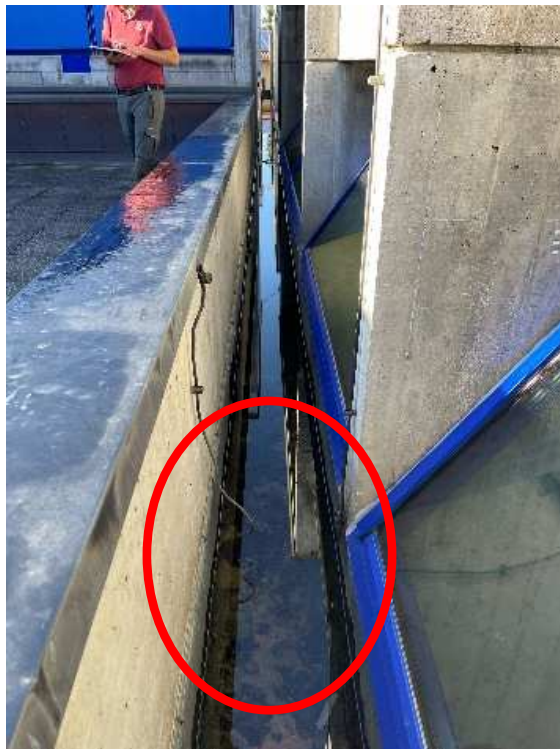
La presenza di ristagni evidenzia criticità nella gestione delle pendenze e nel drenaggio.

Mancato rispetto delle regole di deflusso delle acque

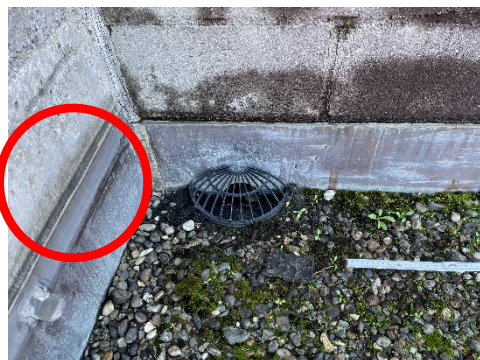
Deterioramento masticate

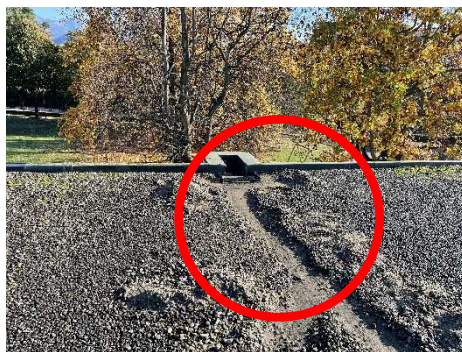
deterioramento dei materiali utilizzati

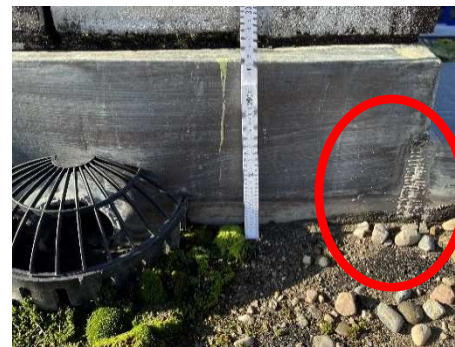
Saldature deteriorate

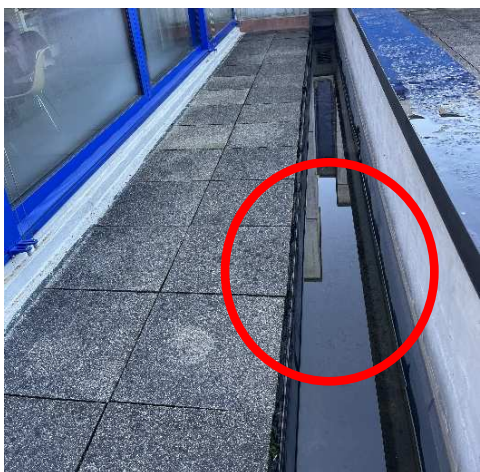
Difficoltà di smaltimento delle acque
