COMUNE DI CASLANO

MESSAGGIO MUNICIPALE N. 1443

Domanda di credito di fr. 210'000.00 per le opere di premunizione
contro la caduta di massi in località Alla Piatta in Via Torrazza

**RELAZIONE GEOLOGICA
AGGIORNAMENTO DELLA RELAZIONE
DELL' 11 GIUGNO 2025**

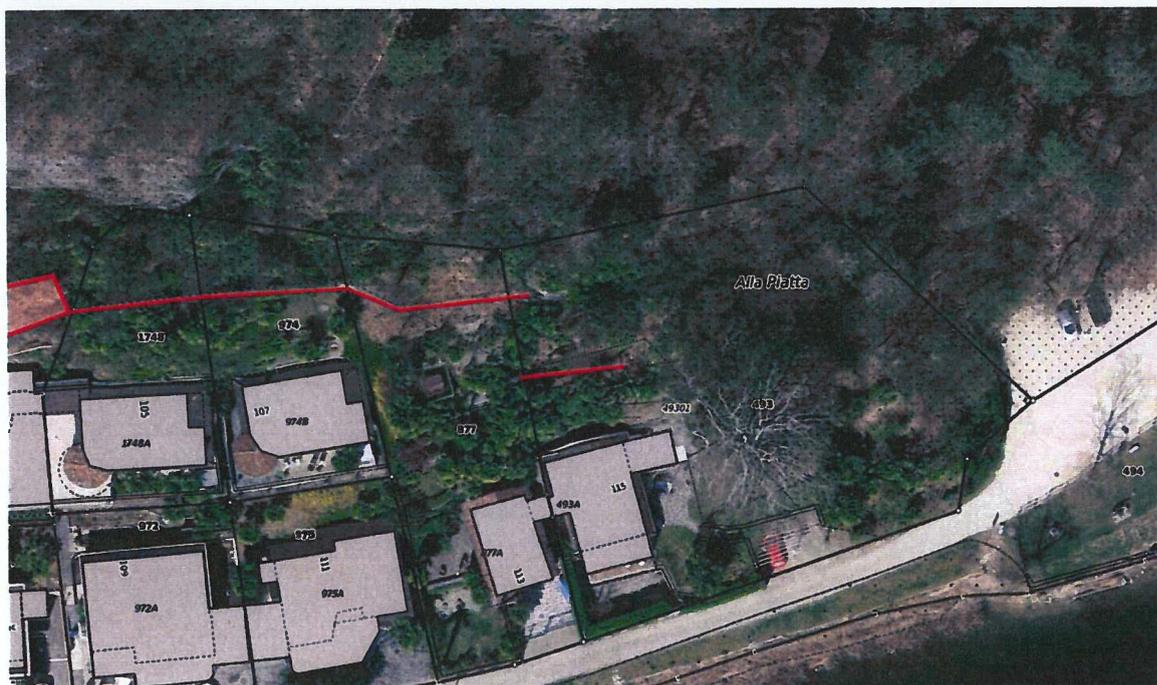
Figura 1 : Estratto dal catasto cantonale (protectMe)

Si ricorda che dietro alle case dei mappali 493, 877, 974 e 1748 sono presenti delle reti paramassi da 1000 kJ, come mostrato nella figura seguente.

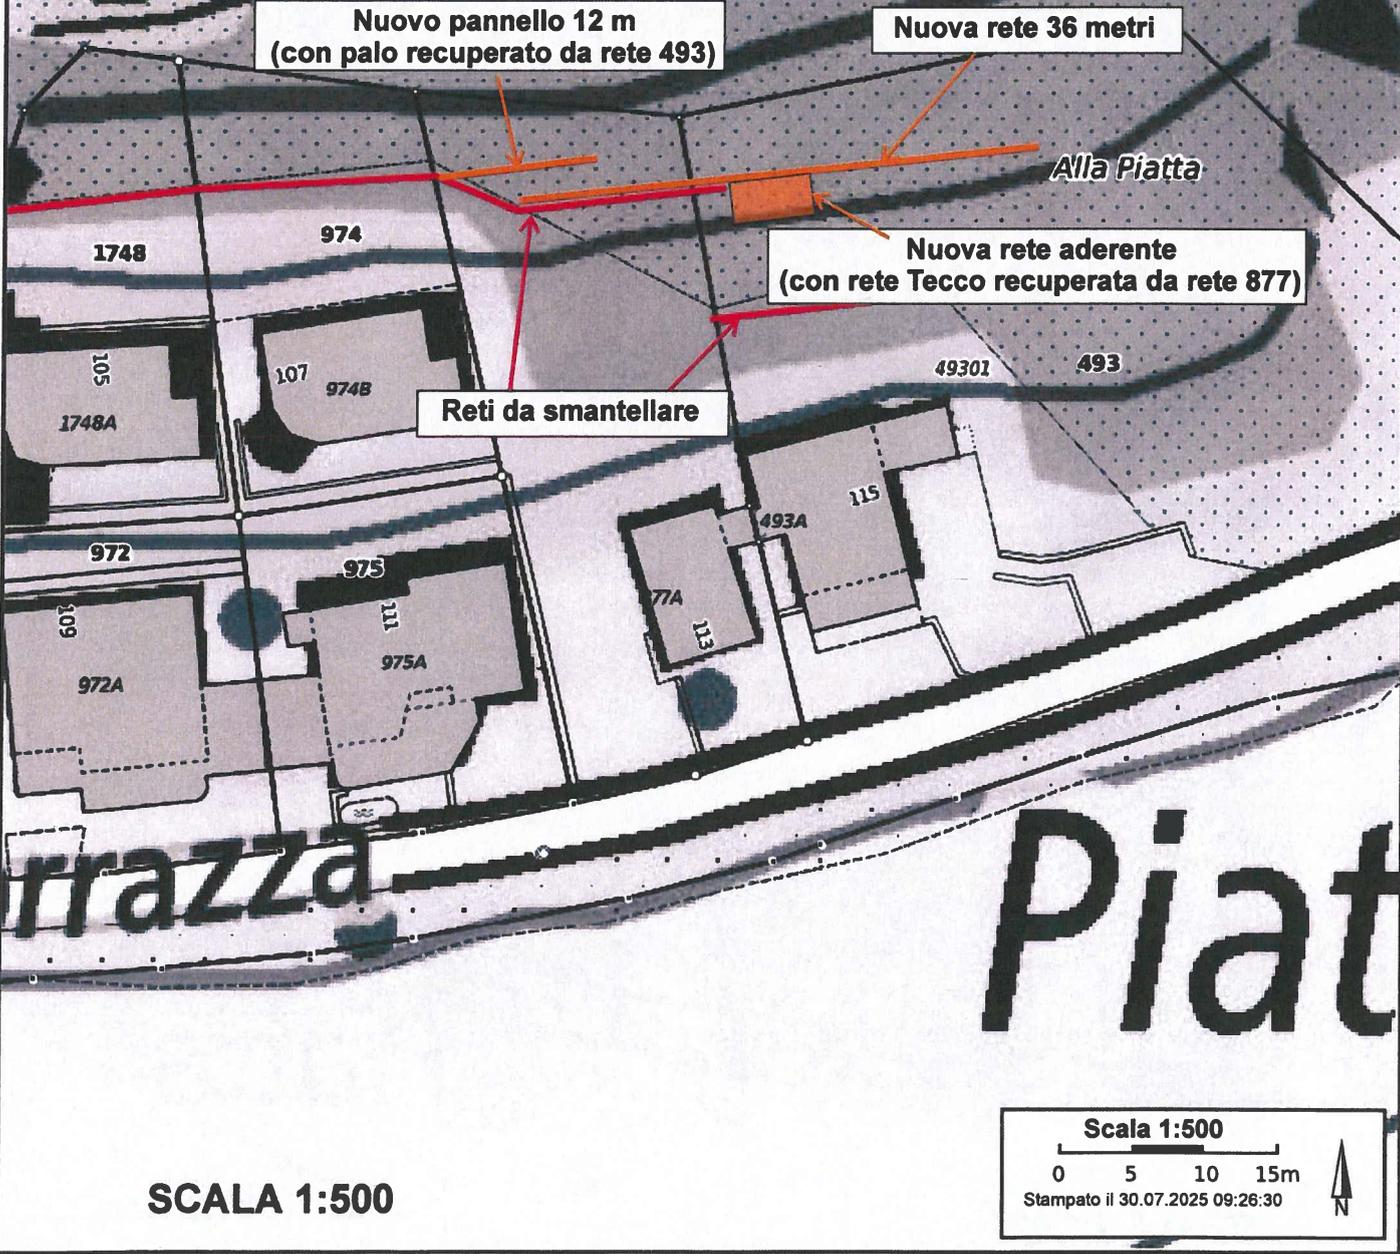
**COMUNE DI CASLANO
VIA TORRAZZA
PIANO INDICATIVO**

COMUNE DI CASLANO
MAPPALI N°494-493-877-974-1748
UBICAZIONE INDICATIVA ELEMENTI LAPIDEI
RILEVATI SUL POSTO IL 14.05.25
