COMUNE DI CASLANO

MESSAGGIO MUNICIPALE N. 1465

Domanda di credito di fr. 496'000.00
per il risanamento del tetto delle Scuole elementari di Caslano

**Relazione – stato attuale delle
coperture e interventi necessari**

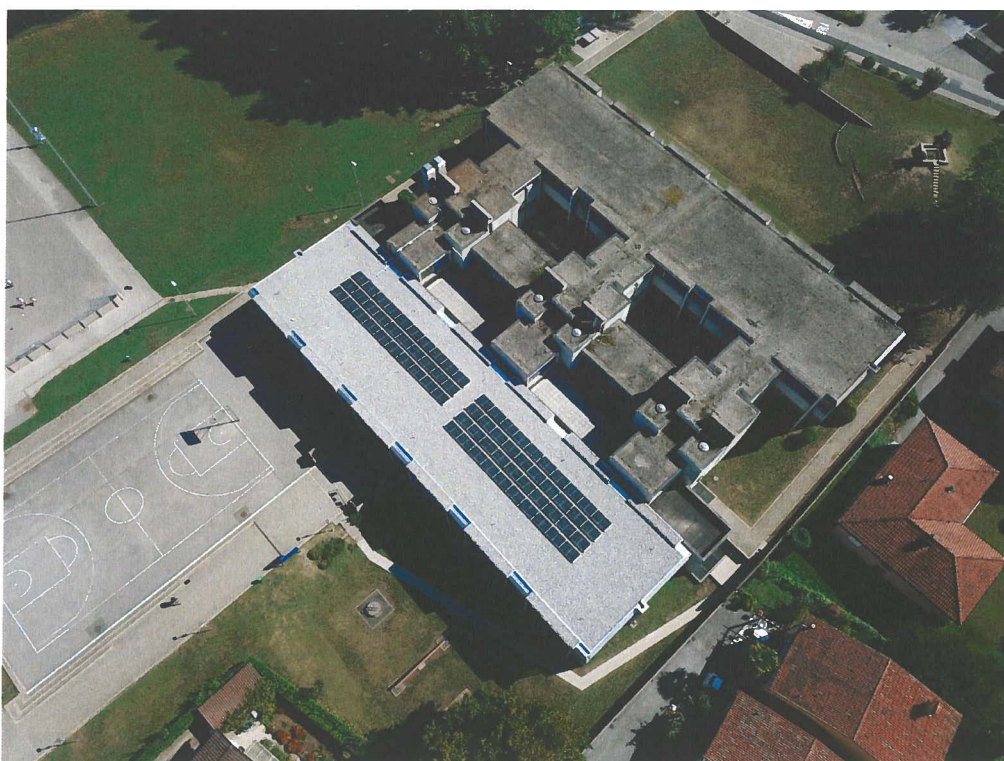
Le cause principali del degrado delle coperture derivano soprattutto dall'invecchiamento naturale dei materiali bituminosi e dalla complessità dei dettagli costruttivi, che nel tempo hanno perso efficacia a causa di fessurazioni, saldature deteriorate e mastichature ormai compromesse. A ciò si aggiungono gli effetti delle sollecitazioni climatiche e degli eventi meteorologici straordinari, che hanno accelerato la perdita di impermeabilità e la deformazione degli elementi metallici.
